BULLETIN DE SÉCURITÉ MAILHOT
ACTION IMMÉDIATE REQUISE

SUJET: INSPECTION PRÉVENTIVE DE LA BRIDE DE CAPOT (Flange pin) POUR LES VÉRINS SÉRIE M 6 ½ (fabriqués entre 2004 et 2008)
DATE : 29 MAI 2013

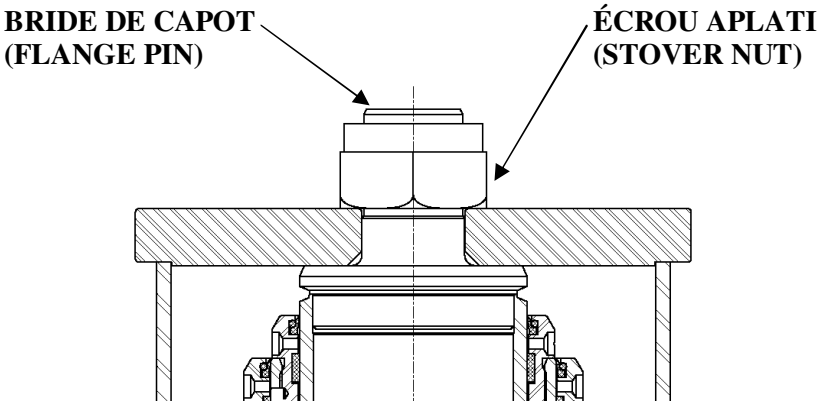
Nous avons récemment été informés que la bride de capot (flange pin) de certains de nos vérins série M 6½ se brisent dans certaines circonstances.

Compte tenu de l'âge avancé de ces cylindres et afin d'éviter tout dommage matériel ou blessures, vous êtes requis de procéder à l'inspection visuelle de la bride de capot (flange pin) de votre vérin de série M 6½, et ce, dans le cadre de votre routine quotidienne d'inspection afin de vous assurer que la bride de capot est toujours en place.

1. **si l'écrou aplati (stover nut) n'est plus en place, vous devez cesser immédiatement de vous servir de votre cylindre et la dernière section du cylindre doit être immédiatement remplacée;**

2. **si l'écrou aplati (stover nut) est en place, vous devez poursuivre votre inspection quotidienne de routine incluant la bride de capot (flange pin) et de l'écrou aplati (stover nut).**
